Dossier Technique Immobilier

Numéro de dossier : **HOET/16/10/20240342**
 Date du repérage : **16/10/2024**

Adresse : **12 RUE AMADEUS MOZART**

Commune : **59720 LOUVROIL**

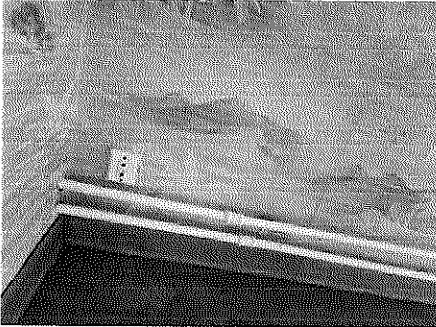
<p>Photo PhEle001 Libellé de l'anomalie : B4.3 e Le courant assigné (calibre) de la protection contre les surcharges et courts-circuits d'au moins un circuit n'est pas adapté à la section des conducteurs correspondants. Commentaire : 2.5 MM2 SUR 20A</p>
	<p>Photo PhEle002 Libellé de l'anomalie : B7.3 d L'installation électrique comporte au moins une connexion avec une partie active nue sous tension accessible. Commentaire : GARAGE Remarques : Présence de connexion de matériel électrique présentant des parties actives nues sous tension ; Faire intervenir un électricien qualifié afin de remplacer les matériels présentant des parties actives nues sous tension</p>

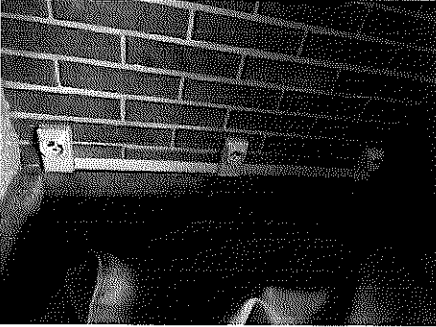
<p>Photo PhEle003 Libellé de l'anomalie : B3.3.6 a1 Au moins un socle de prise de courant ne comporte pas de broche de terre. Commentaire : CHAMBRES TABLEAU ENTREE CHAMBRES</p>

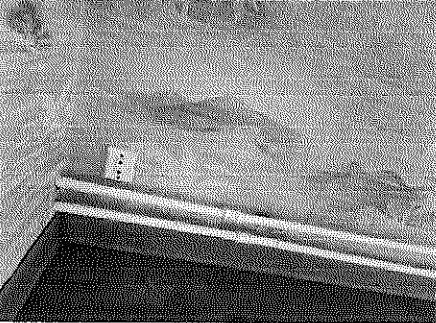
<p>Photo PhEle004 Libellé de l'anomalie : B3.3.6 a2 Au moins un socle de prise de courant comporte une broche de terre non reliée à la terre. Commentaire : SEJOUR</p>

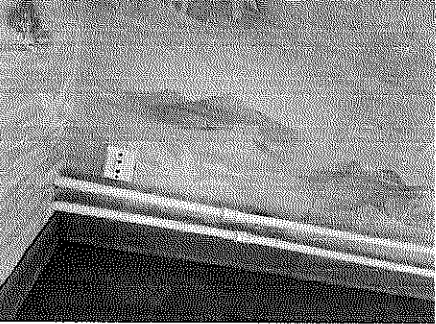
<p>Photo PhEle005 Libellé de l'information complémentaire : B11 b2 Au moins un socle de prise de courant n'est pas de type à obturateur Remarques : Présence de socles de prises non équipés d'obturateur ; Faire intervenir un électricien qualifié afin de remplacer les socles de prises non équipés d'obturateur par des socles de prises à obturateur</p>

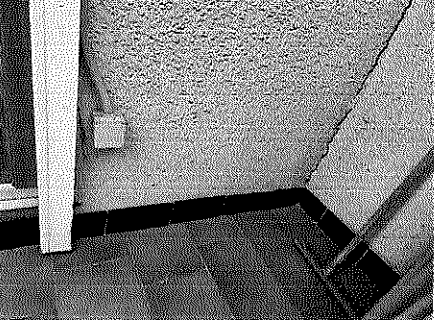
<p>Photo PhEle006 Libellé de l'information complémentaire : B11 c2 Au moins un socle de prise de courant ne possède pas un puits de 15 mm.</p>

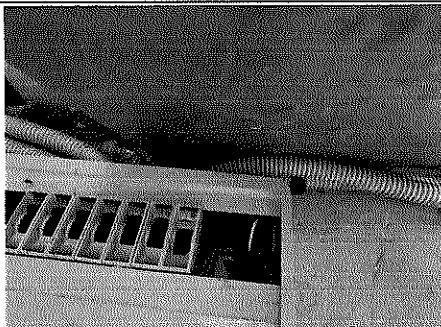
<p>Photo PhEle007 Libellé de l'anomalie : B3.3.10 a Au moins un socle de prise de courant placé à l'extérieur n'est pas protégé par un dispositif différentiel à haute sensibilité ≤ 30 mA.</p>
